## BÁO CÁO

**CÁC VẤN ĐỀ KỸ THUẬT CHÍNH VỀ SỰ CỐ TỔ MÁY 1 NMD VŨNG ÁNG 1  
VÀ HIỆN TƯỢNG CỘNG HƯỞNG TẦN SỐ THẤP (SSR)**

# NMĐ VŨNG ÁNG 1 VÀ SỰ CỐ TỔ MÁY SỐ 1

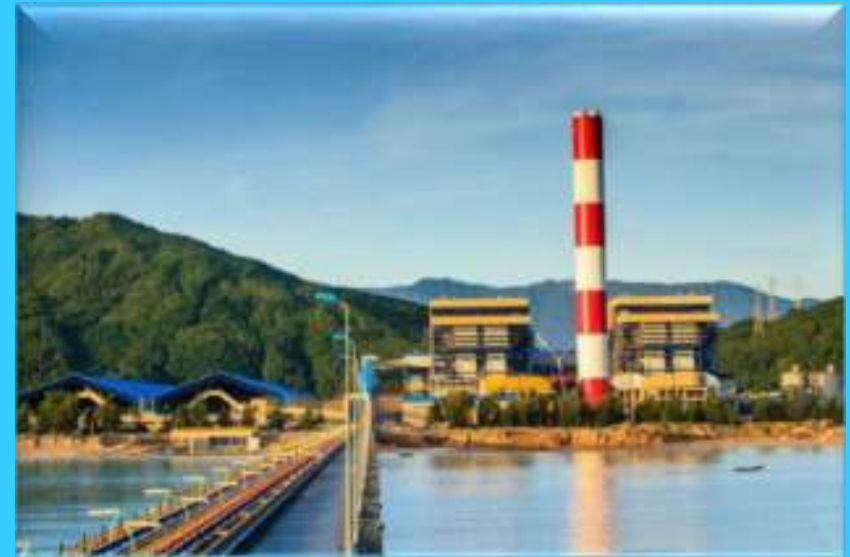
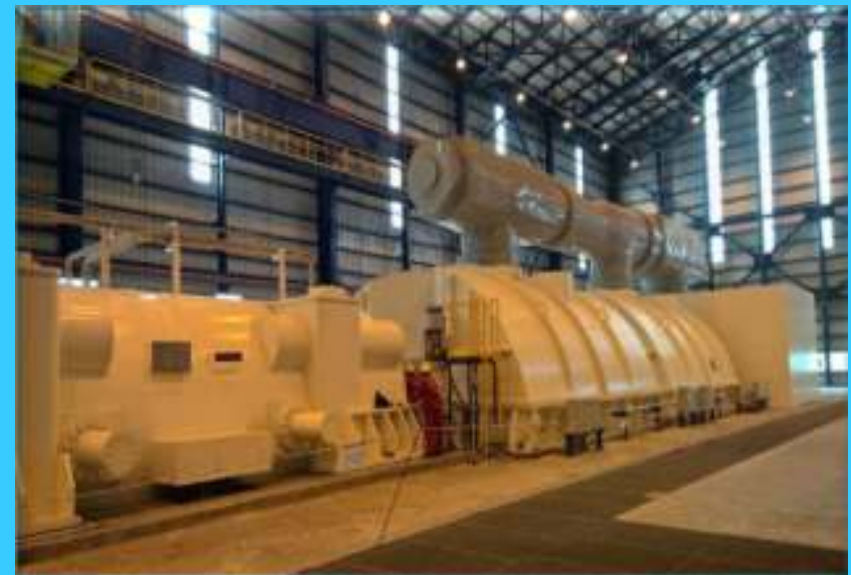
- ✘ Ngày 24/11/2015, Tổ máy số 1 bắt đầu khởi động lại. Tổ máy hòa lưới vào lúc 8h30
- ✘ 9h36 ngày 24/11/2015, tổ máy ở mức tải 50MW, gôi trực số 7 của Tuabin /máy phát - tăng cao đến  $77\mu\text{m}$  (giá trị cảnh báo là  $125\mu\text{m}$ , giá trị bảo vệ là  $175\mu\text{m}$ )
- ✘ 0h30 ngày 25/11/2015, độ rung gôi trực số 08 cao và hình thành các đợt rung động tới giá trị báo động. 200MW, độ rung các gôi trực ổn định trở lại (lớn nhất tại gôi số 08 là  $53,3\mu\text{m}$ )
- ✘ 7h20': độ rung gôi số 08 tăng lên  $96,7\mu\text{m}$  và sau đó hình thành các đợt rung theo chu kỳ. phát hiện gôi tục số 05 có tiếng kêu lạ bất thường. 7h55': Ca vận hành đã xin A0 ngừng tổ máy số 1.

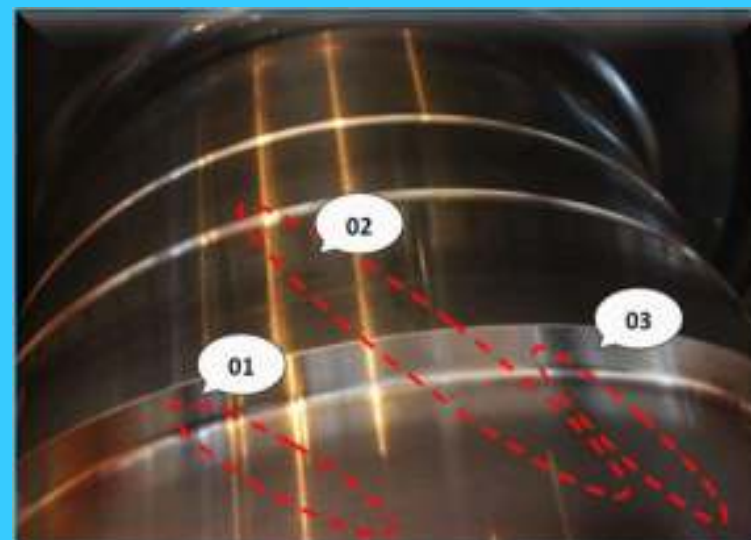
- Kiểm tra đợt 2 (từ ngày 07/01/2016 đến ngày 15/01/2016): mở kiểm tra gói trực số 7 và số 8, phát hiện nứt trục rotor tại gói trực số 7
- Kiểm tra đợt 3 (từ ngày 21/01/2016 đến ngày 25/02/2016): kiểm tra xác định tình trạng gói trực số 4,5,6 của Tuabin máy phát tổ máy số 1. Và lắp đặt bổ sung thiết bị theo dõi U2.

| Portion | Mark | Length(mm) | Max. depth(mm) |
| Journal | A | 76 | 27.5 |
| | B | 255 | 48.7 |
| | C | 400 | 84.7 |
| | D | 155 | 8.8 |
| | E | Whole circumference | 2.9 |
| | F | Whole circumference | 2.8 |
| Oil deflector | G | Whole circumference | 7.5 |
| | H | Whole circumference | 7.1 |

Note : Depth of crack are measured values by crack depth meter.

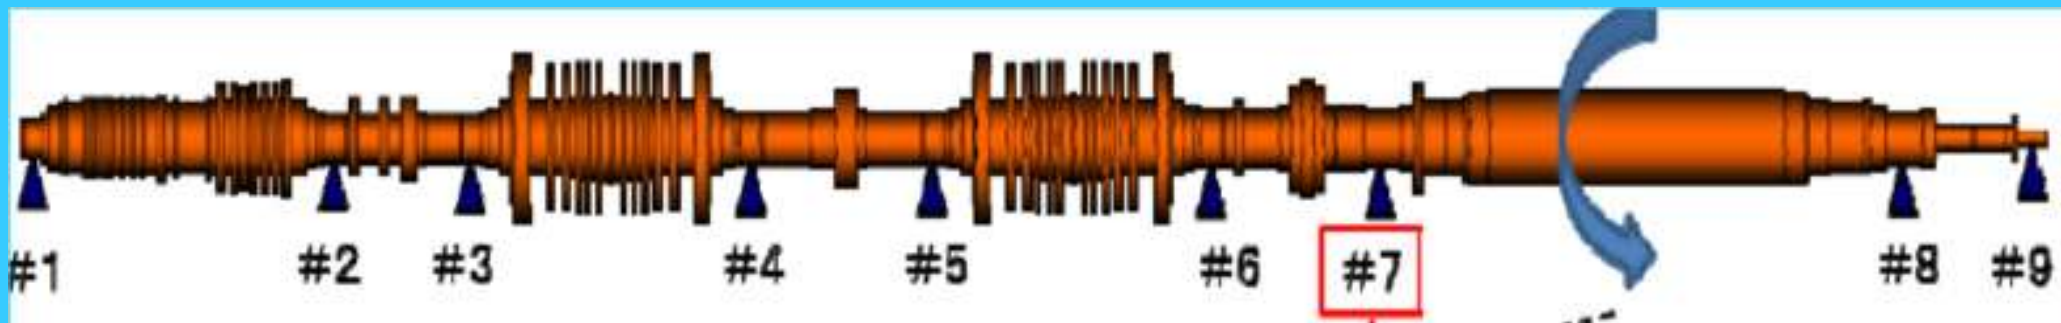
- ❖ Toshiba sử dụng phương pháp phân tích sự cố Fault Tree Analysis (FTA) để tìm nguyên nhân sự cố.
- ❖ Toshiba kết luận “nguyên nhân gốc rễ của hiện tượng nứt gãy trục rotor máy phát là do nứt gãy mỏi gây ra bởi hiện tượng cộng hưởng dưới đồng bộ (SSR) hình thành do dao động lực xoắn tương tác với lưới điện”.
- ❖ Song song với quá trình điều tra của Toshiba, Ban QLDA/PVPower đã yêu cầu Đơn vị bảo hiểm PVI thực hiện việc kiểm tra giám định.
- ❖ Giám định McLaren và chuyên gia Eastham Engineering cho rằng: “nguyên nhân tổn thất nứt trục rotor máy phát là do hiện tượng SSR (Sub-Synchronous Resonance) do tác động của lưới điện, dẫn đến vượt quá sự rung xoắn cho phép của vật liệu”.

**Toshiba tính toán kiểm tra: Rotor bị vặn xoắn trong  $10^4$  CK (6ph) và  $10^5$  CK (1h) tại tần số 26.84Hz. Nguyên nhân là dao động vặn xoắn tương tác với lưới điện- Torsional Vibration interaction with electrical network.**

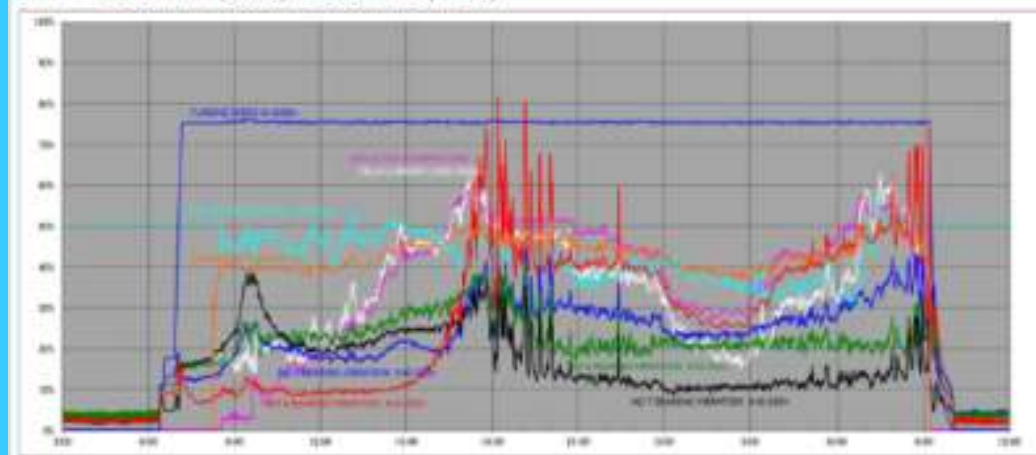
Unit-1: 2015/11/24 (03:00) ~ 2015/11/25 (12:00)

**Gối trục số 7 U1, có độ rung động lớn nhất tại thời điểm 9h30, 24/11/2015, U1=50MW, U2=550MW. 1 mạch 500kV Hatinh-Nhoquan (+SC, SR): out**
