## BÁO CÁO

**CÁC VẤN ĐỀ KỸ THUẬT CHÍNH VỀ SỰ CỐ TỔ MÁY 1 NMD VŨNG ÁNG 1  
VÀ HIỆN TƯỢNG CỘNG HƯỞNG TẦN SỐ THẤP (SSR)**

# NMĐ VŨNG ÁNG 1 VÀ SỰ CỐ TỔ MÁY SỐ 1

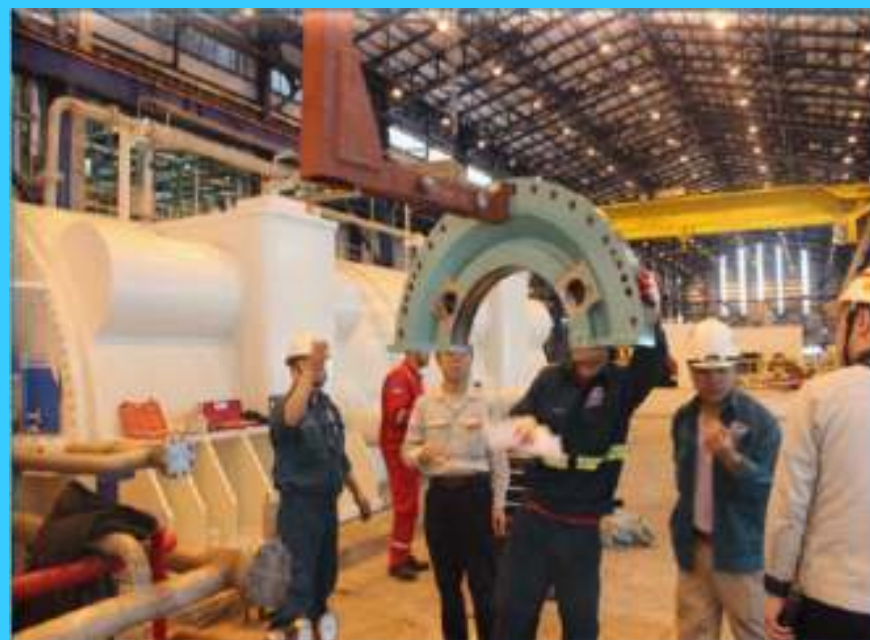
- Kiểm tra đợt 2 (từ ngày 07/01/2016 đến ngày 15/01/2016): mở kiểm tra gói trực số 7 và số 8, phát hiện nứt trục rotor tại gói trực số 7
- Kiểm tra đợt 3 (từ ngày 21/01/2016 đến ngày 25/02/2016): kiểm tra xác định tình trạng gói trực số 4,5,6 của Tuabin máy phát tổ máy số 1. Và lắp đặt bổ sung thiết bị theo dõi U2.

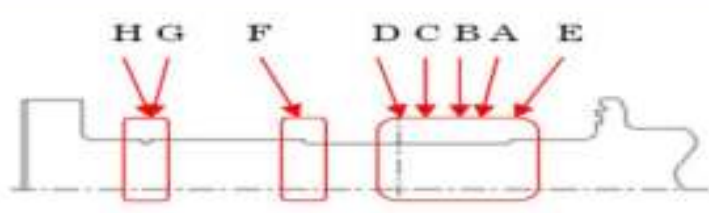
| Portion | Mark | Length(mm) | Max. depth(mm) |
| Journal | A | 76 | 27.5 |
| | B | 255 | 48.7 |
| | C | 400 | 84.7 |

Note : Depth of crack are measured values by crack depth meter.

- ❖ Toshiba sử dụng phương pháp phân tích sự cố Fault Tree Analysis (FTA) để tìm nguyên nhân sự cố.
- ❖ Toshiba kết luận “nguyên nhân gốc rễ của hiện tượng nứt gãy trục rotor máy phát là do nứt gãy mỏi gây ra bởi hiện tượng cộng hưởng dưới đồng bộ (SSR) hình thành do dao động lực xoắn tương tác với lưới điện”.
- ❖ Song song với quá trình điều tra của Toshiba, Ban QLDA/PVPower đã yêu cầu Đơn vị bảo hiểm PVI thực hiện việc kiểm tra giám định.
- ❖ Giám định McLaren và chuyên gia Eastham Engineering cho rằng: “nguyên nhân tổn thất nứt trục rotor máy phát là do hiện tượng SSR (Sub-Synchronous Resonance) do tác động của lưới điện, dẫn đến vượt quá sự rung xoắn cho phép của vật liệu”.

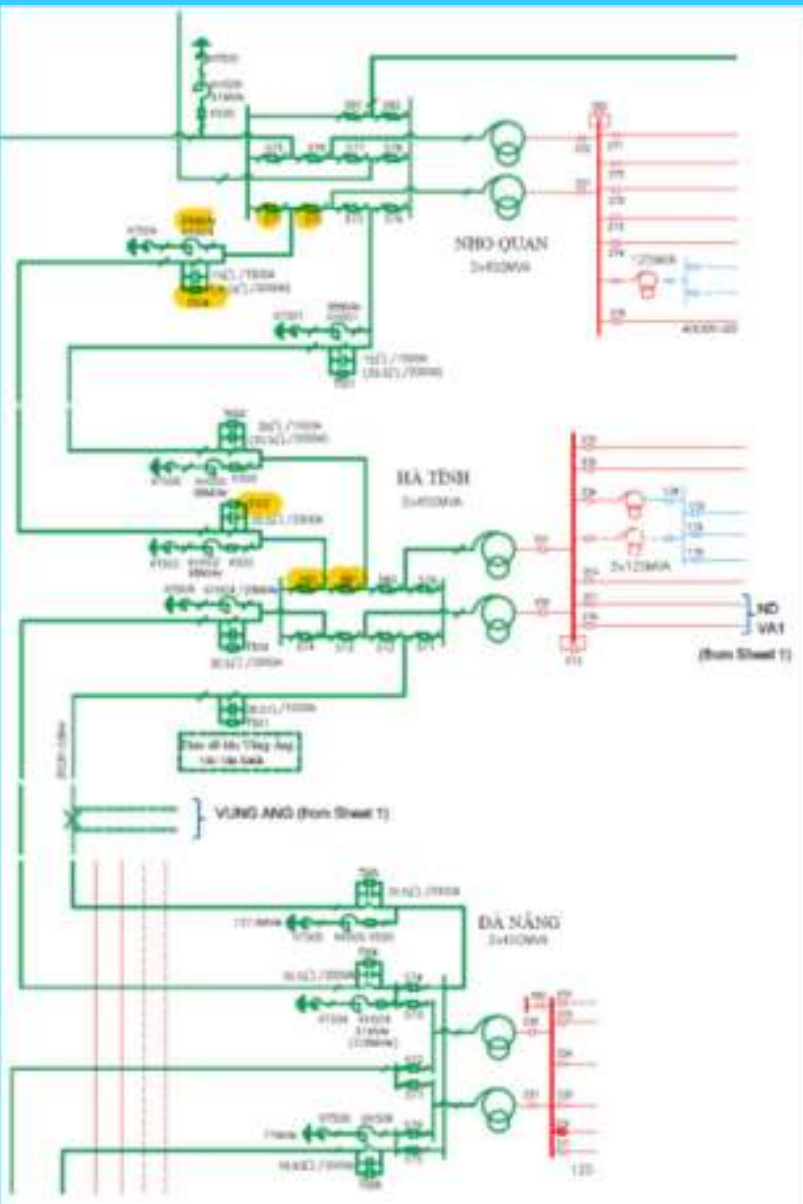
Unit-1: 2015/11/24 (03:00) ~ 2015/11/25 (12:00)

**Toshiba tính toán kiểm tra: Rotor bị vặn xoắn trong  $10^4$  CK (6ph) và  $10^5$  CK (1h) tại tần số 26.84Hz. Nguyên nhân là dao động vặn xoắn tương tác với lưới điện- Torsional Vibration interaction with electrical network.**

**Gối trục số 7 U1, có độ rung động lớn nhất tại thời điểm 9h30, 24/11/2015, U1=50MW, U2=550MW. 1 mạch 500kV Hatinh-Nhoquan (+SC, SR): out**
